# Nouvelles

Numéro 2/2003

## La surcharge vous cloue au sol

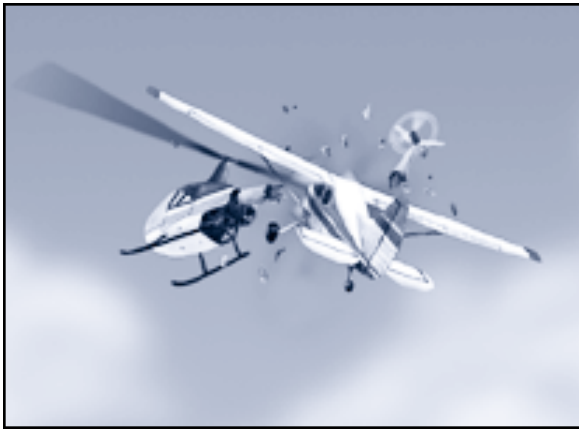
Le 20 juin 2001 à 20 h 5, heure avancée de l'Est, un hélicoptère Robinson R22 Mariner a quitté Lindsay (Ontario) pour l'aéroport municipal de Toronto/Buttonville avec le pilote seul à bord. À 20 h 22, un Cessna 170 a décollé de la piste 18 d'un terrain gazonné connu sous le nom de Sandford Field, avec une seule personne à bord, laquelle ne détenait aucune licence de pilotage. Cette personne avait prévu d'effectuer un circuit à gauche puis d'atterrir. Les deux appareils se sont percutés à 20 h 25, dans des conditions météorologiques de vol à vue, à une altitude d'environ 700 pi au-dessus du sol. L'accident s'est produit à proximité d'Uxbridge, au-dessus du champ d'un agriculteur, à un mille marin au sud de Sandford Field. La queue et le mécanisme du rotor principal de l'hélicoptère ont subi des dégâts catastrophiques qui ont rendu l'hélicoptère incontrôlable. L'hélicoptère, basculant sur le dos, s'est écrasé en piqué et le pilote a succombé à ses blessures. Le Cessna 170 a subi des dégâts importants, mais la personne aux commandes a néanmoins réussi à conserver la maîtrise de son appareil et à effectuer un atterrissage forcé dans un champ de maïs se trouvant à proximité.

*Faits établis quant aux causes et aux facteurs contributifs* — Ni le pilote du R22 ni la personne aux commandes du Cessna 170 n'a vu l'autre appareil suffisamment à temps pour pouvoir éviter la collision. Les limitations de conception des deux appareils en matière de visibilité pour les pilotes, associées à la position relative des appareils jusqu'à la collision, ont contribué au fait que le pilote du R22 et la personne aux commandes du Cessna 170 ne puissent pas voir et éviter l'autre appareil.

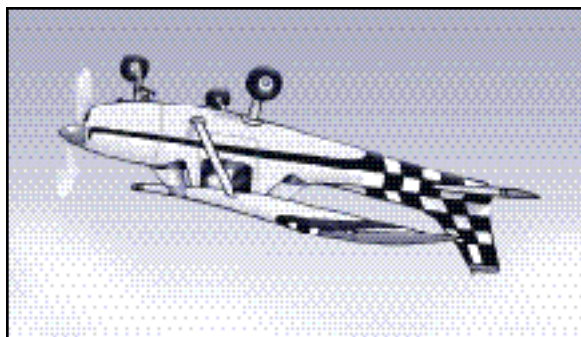
Un technicien d'entretien d'aéronefs (TEA) examina les commandes et trouva une vis de fixation du rembourrage logée dans la chaîne de commande des ailerons sur le levier de commande. Une inspection approfondie révéla qu'il manquait plusieurs vis de fixation aux garnitures de rembourrage et aux panneaux intérieurs. Ces vis étaient probablement tombées à cause des vibrations de l'avion et parce que les poses et les déposes répétées des garnitures et des panneaux de rembourrage avaient agrandi les trous. Les dommages par corps étrangers peuvent être dangereux et causer des complications qui rendront un aéronef ou un mécanisme inutilisable. Assurez-vous toujours qu'il n'y a pas le moindre corps étranger dans votre aéronef. Après une longue période d'utilisation normale de l'aéronef, il s'accumule souvent, dans le poste de pilotage, de la poussière, de la saleté et même des matériaux qui font partie intégrante de l'aéronef. Il faut donc soigneusement nettoyer le poste de pilotage, y passer l'aspirateur et l'inspecter attentivement à la recherche de vis ou de pièces de garniture manquantes ou desserrées. Dans notre histoire, la tragédie fut évitée grâce à une volonté de vivre aidée par la chance.

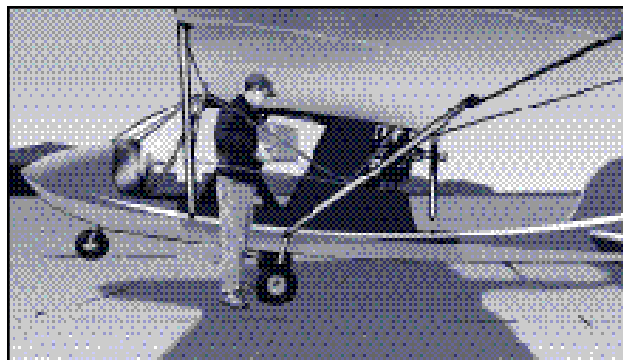
Le printemps revient et, avec lui, les risques associés à l'avitaillement d'un aéronef. Lorsque vous avitaillez votre aéronef à partir d'un contenant en plastique qui n'est pas mis à la masse en étant relié à l'aéronef, vous encourez de réels risques d'incendie. Bien des aéronefs ont malheureusement été perdus durant cette tâche d'apparence facile. Les réservoirs de carburant d'un aéronef et d'une tondeuse à gazon ne partagent pas les mêmes conditions environnementales qui sont à l'origine de cette situation à risques. Mais ce risque existe néanmoins lorsque vous remplissez de carburant votre tondeuse à gazon. La différence entre les deux machines est de l'ordre du potentiel électrique. Dans certaines conditions de température, d'humidité, de pression barométrique et de vent, un aéronef devient électriquement chargé parce que ses ailes et sa structure sont exposés au vent qui les charge d'électricité statique. De même, un contenant en plastique se charge lorsque vous le remplissez de carburant. Ainsi, si vous ne mettez pas le contenant à la masse en le reliant à la structure de l'aéronef, ou directement au réservoir de carburant de l'aéronef, au moyen d'un fil, qui touchera de préférence le fond du contenant en plastique, et d'une pince fixée sur le réservoir de carburant avant de commencer à verser le carburant, la différence de potentiel électrostatique fait que les électrons se précipitent du réservoir de carburant vers le contenant de carburant afin de rétablir l'équilibre des charges électriques entre les deux éléments. Cela se produit en quelques microsecondes et constitue une

source d'inflammation des molécules en mouvement à la surface du carburant qui crée dès lors un risque d'incendie. Soyez donc prudents et assurez-vous de relier l'aéronef à la terre et de mettre le contenant de carburant à la masse en le reliant à l'aéronef avant d'entamer l'avitaillement en carburant. Le fait d'utiliser un contenant de carburant métallique, un entonnoir métallique ainsi qu'un fil et une pince de mise à la masse pour relier tous ces articles à l'aéronef devrait vous garantir un avitaillement sans risque. Il est également important, durant un avitaillement, de disposer à portée de la main d'un extincteur d'une taille suffisante pour sauver votre aéronef. Votre vie et votre aéronef ont plus de valeur que tous les extincteurs du monde. Et bon vol ! ✈️
